FRP İLE GÜÇLENDİRİLMİŞ 7 KATLI MEVCUT BETONARME
BİNANIN TBDY 2018 KAPSAMINDA PERFORMANSININ
DEĞERLENDİRİLMESİ

YÜKSEK LİSANS TEZİ

İnşaat Mühendisliği Anabilim Dalı
İnşaat Mühendisliği Programı

MART, 2023

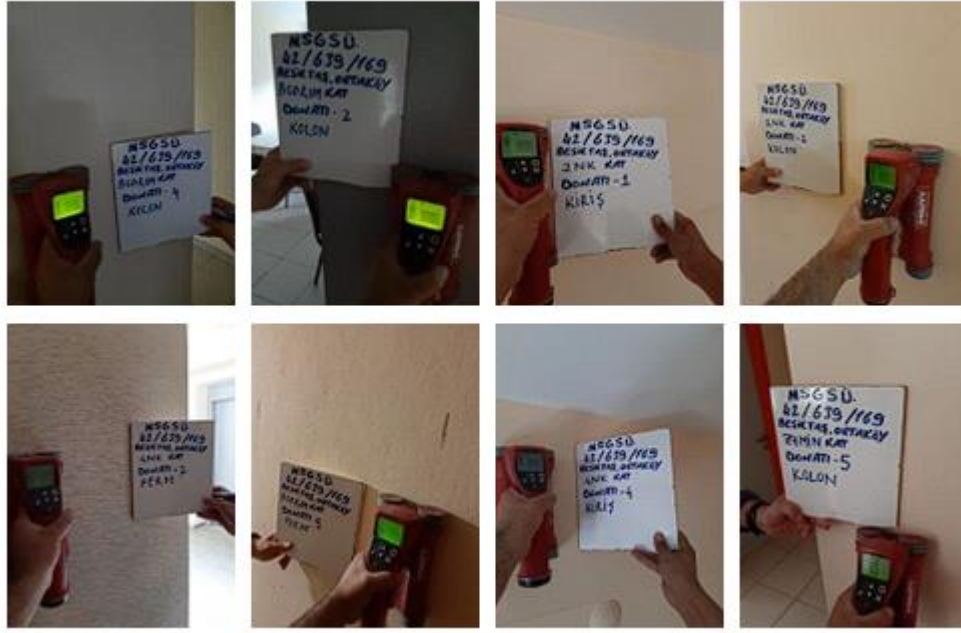
Hasarsız donatı tespiti PS200 S model bir ferroskan ile “Bersu Laboratuvar Tic. Ltd. Şti.” tarafından yapılmış ve sonuçlar 11/07/2019 tarihli bir rapor ile tarafımıza sunulmuştur. İlgili sonuçlar tarafımıza başvuru sahibi tarafından iletilmiştir. Bu rapora göre, yapının bodrum katından 14 adet, zemin kat, 1~4. normal katlarından 8’er adet, çatı katından 2 adet olmak üzere toplam 56 adet düşey taşıyıcı elemandan ve bodrum katından 6 adet, zemin kat, 1~4. normal katlarından 7’şer adet olmak üzere toplam 41 adet yatay taşıyıcı elemandan hasarsız donatı okuma işlemi yapılmıştır. Şekil 36’da 2. normal katta yapılan kolon donatı okuma işlemi sonuçları verilmiştir. Buna göre inceleme konusu bir

kolonun okunabilen yüzeyinde 5 adet Ø16'lık boyuna donatının mevcut olduğu ve Ø8'lik yatay donatıların ise 15 cm aralıklı olarak kullanıldığı görülmüştür. Şekil 37'de 2. normal katta yapılan kiriş donatı okuma işlemi sonuçları verilmiştir. Buna göre inceleme konusu bir kirişin okunan yüzeyinde 3 adet Ø16'lık boyuna donatının mevcut olduğu ve Ø8'lik yatay donatıların ise 19 cm aralıklı olarak kullanıldığı görülmüştür. Şekil 38'de hasarsız donatı tespit cihazıyla yapılan kontrollere ilişkin bazı fotoğraflar örnek olarak verilmiştir.

Şekil 38. Hasarsız donatı tespit cihazı ile yapılan kontrollerden örnekler

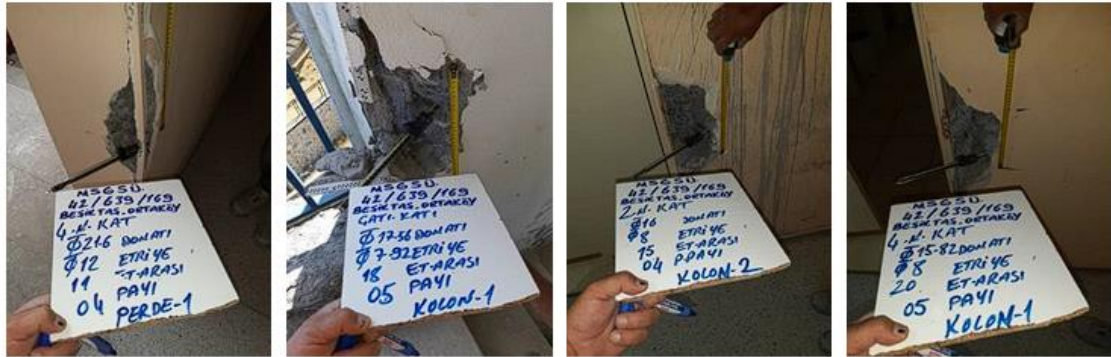
Şekil 40. Paspayı sıyırma işlemleri ile yapılan görsel donatı kontrollerinden örnekler

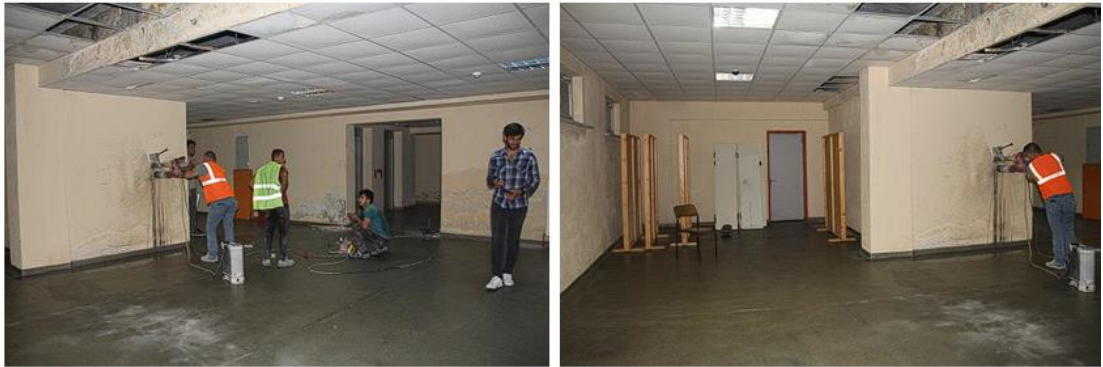
Şekil 43. Yapının bodrum katından görünüşler

Yerinde yapılan incelemeler kapsamında bodrum katta ölçümler ve gözlemsel tespitler yapılmıştır. Bu tespitler neticesinde; kat yerleşimi ve taşıyıcı eleman boyutlarının, statik projesi ve statik güçlendirme projesi ile genel olarak uyumlu olduğu görülmüştür. Bu katta betonarme kolon, perde ve kirişler bulunmaktadır. Ayrıca bu katta 4 cephede bodrum perdeleri bulunmaktadır. Bodrum kat tavanı betonarme plak döşeme sistemine sahiptir. Şekil 43'te yapının bodrum katından görünüşler verilmiştir.

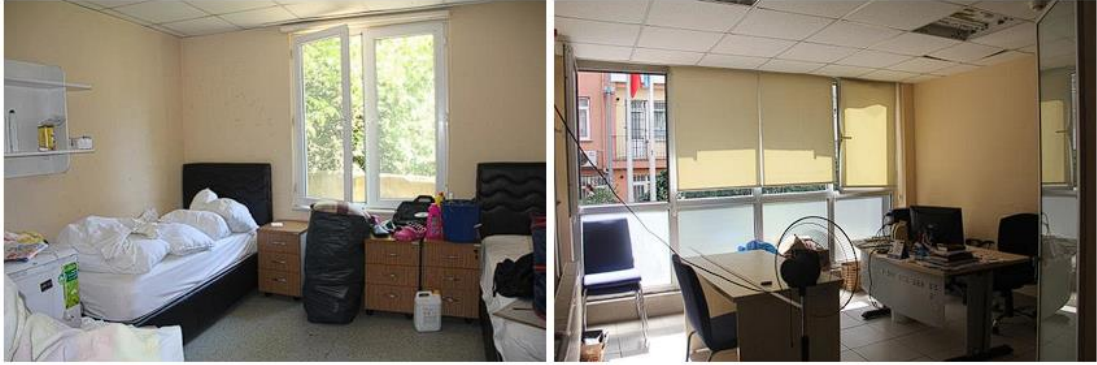
Şekil 44. Yapının zemin katından görünüşler

Yerde yapılan incelemeler kapsamında zemin katta ölçümler ve gözlemsel tespitler yapılmıştır. Bu tespitler neticesinde; kat yerleşimi ve taşıyıcı eleman boyutlarının, statik projesi ve statik güçlendirme projesi ile genel olarak uyumlu olduğu görülmüştür. Bu katta betonarme kolon, perde ve kirişler bulunmaktadır. Zemin kat tavanı betonarme plak döşeme sistemine sahiptir. Şekil 44'te yapının zemin katından görünüşler verilmiştir.

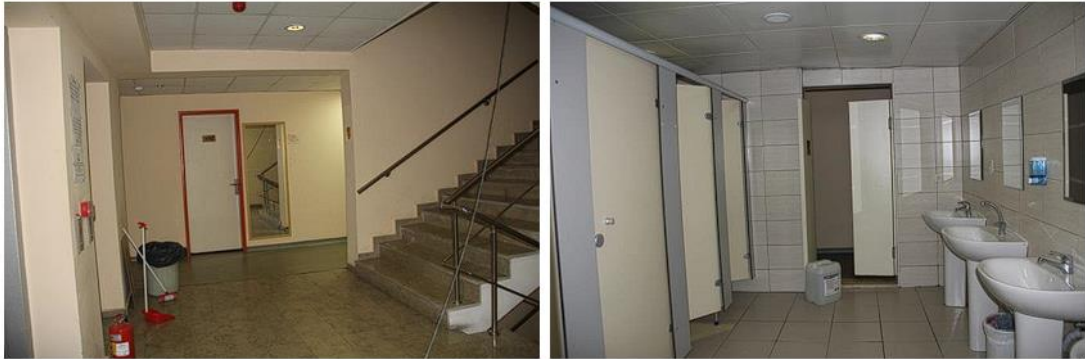
Şekil 45. Yapının 1. normal katından görünüşler

Yerde yapılan incelemeler kapsamında 1. normal katta ölçümler ve gözlemsel tespitler yapılmıştır. Bu tespitler neticesinde; kat yerleşimi ve taşıyıcı eleman boyutlarının, statik projesi ve statik güçlendirme projesi ile genel olarak uyumlu olduğu görülmüştür. Bu katta betonarme kolon, perde ve kirişler bulunmaktadır. 1. Normal kat tavanı betonarme plak döşeme sistemine sahiptir. Şekil 45'te yapının 1. normal katından görünüşler verilmiştir.

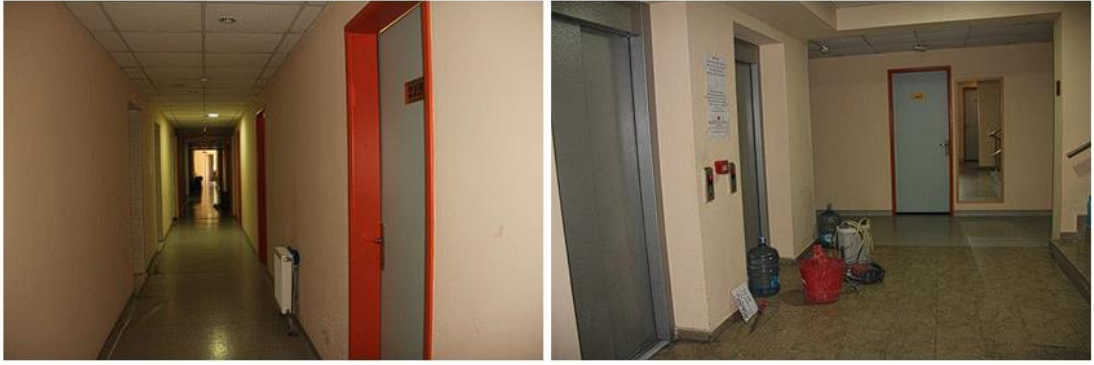
Şekil 46. Yapının 2. normal katından görüşler

Yerinde yapılan incelemeler kapsamında 2. normal katta ölçümler ve gözlemsel tespitler yapılmıştır. Bu tespitler neticesinde; kat yerleşimi ve taşıyıcı eleman boyutlarının, statik projesi ve statik güçlendirme projesi ile genel olarak uyumlu olduğu görülmüştür. Bu katta betonarme kolon, perde ve kirişler bulunmaktadır. 2. Normal kat tavanı betonarme plak döşeme sistemine sahiptir. Şekil 46'da yapının 2. normal katından görüşler verilmiştir.

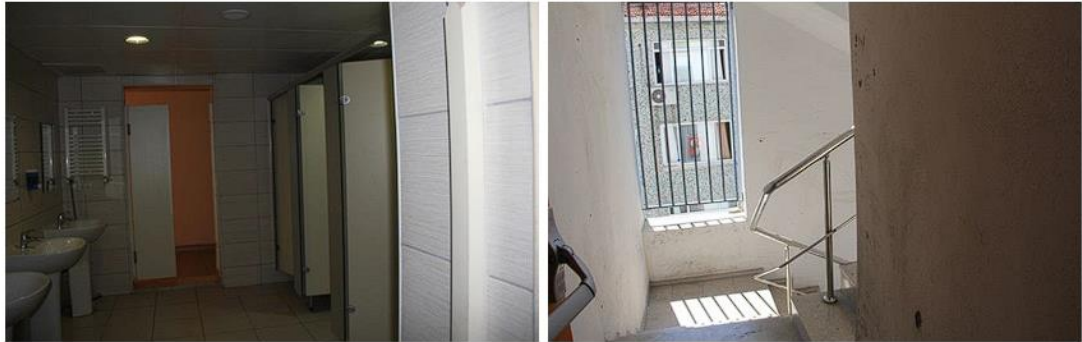
Şekil 47. Yapının 3. normal katından görüşler

Yerinde yapılan incelemeler kapsamında 3. normal katta ölçümler ve gözlemsel tespitler yapılmıştır. Bu tespitler neticesinde; kat yerleşimi ve taşıyıcı eleman boyutlarının, statik projesi ve statik güçlendirme projesi ile genel olarak uyumlu olduğu görülmüştür. Bu katta betonarme kolon, perde ve kirişler bulunmaktadır. 3. Normal kat tavanı betonarme plak döşeme sistemine sahiptir. Şekil 47'de yapının 3. normal katından görüşler verilmiştir.

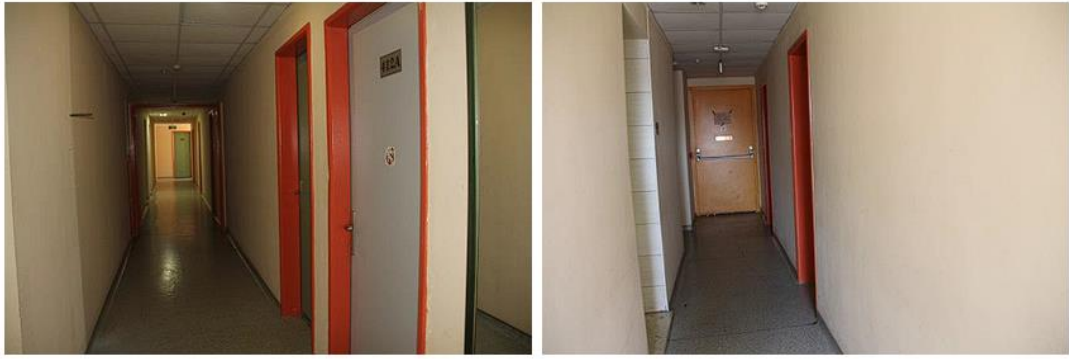
Şekil 48. Yapının 4. normal katından görüşler

Yerinde yapılan incelemeler kapsamında 4. normal katta ölçümler ve gözlemsel tespitler yapılmıştır. Bu tespitler neticesinde; kat yerleşimi ve taşıyıcı eleman boyutlarının, statik projesi ve statik güçlendirme projesi ile genel olarak uyumlu olduğu görülmüştür. Bu katta betonarme kolon, perde ve kirişler bulunmaktadır. 4. Normal kat tavanı betonarme plak döşeme sistemine sahiptir. Şekil 48'de yapının 4. normal katından görüşler verilmiştir.

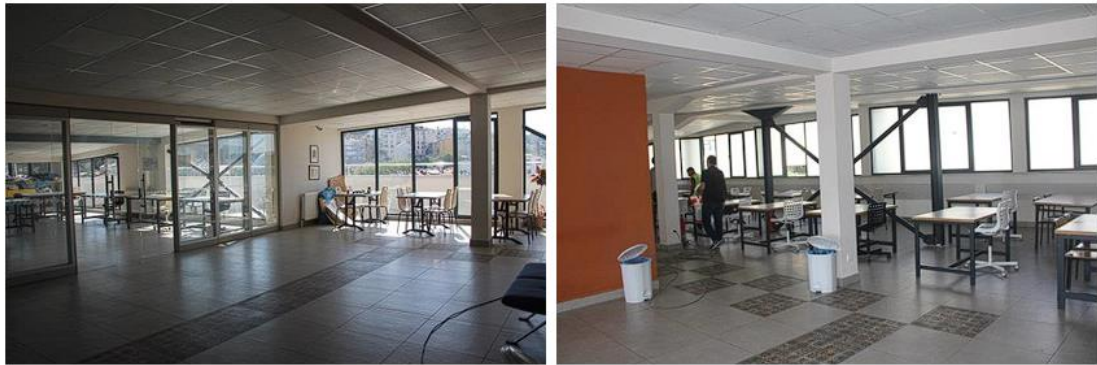
Şekil 49. Yapının çatı katından görüşler

Yerinde yapılan incelemeler kapsamında çatı katta ölçümler ve gözlemsel tespitler yapılmıştır. Bu katta yalnızca çekirdek perdeler ve yangın merdiveninde bulunan taşıyıcı elemanlar devam etmektedir. Çatı katta çelik kolonlar, kirişler ve çapraz elemanlar bulunmaktadır. Şekil 49'da yapının çatı katından görüşler verilmiştir.

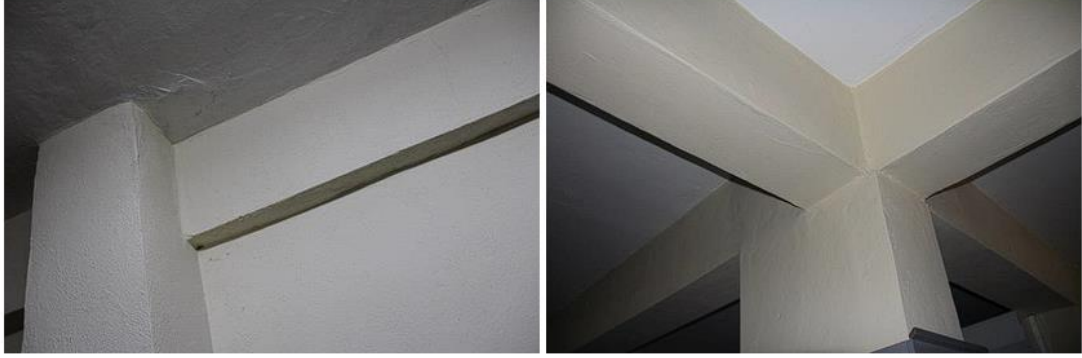
Şekil 50. Yapının taşıyıcı sisteminden görünüşler

Şekil 50’de yapının taşıyıcı sistemini oluşturan betonarme yapısal elemanlardan perde, kolon, kiriş ve döşemelere ait görünüşler verilmiştir.

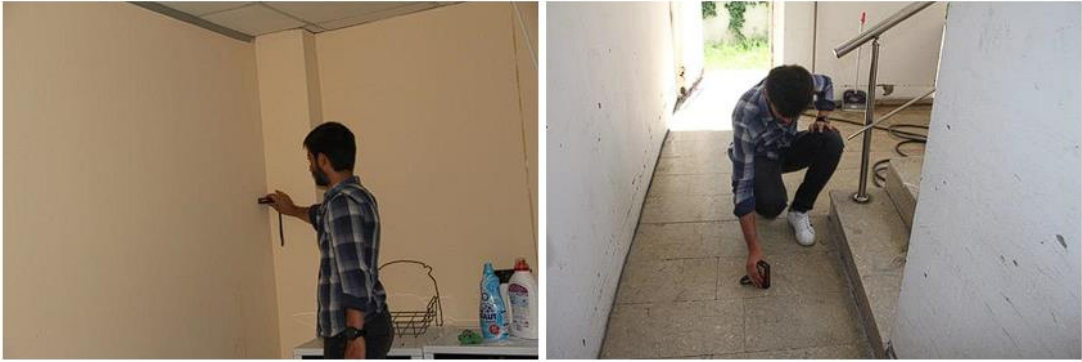
Şekil 51. Yerinde yapılan boyut kontrolleri

Şekil 51’de yerinde yapılan boyut kontrollerinden örnekler gösterilmiştir.

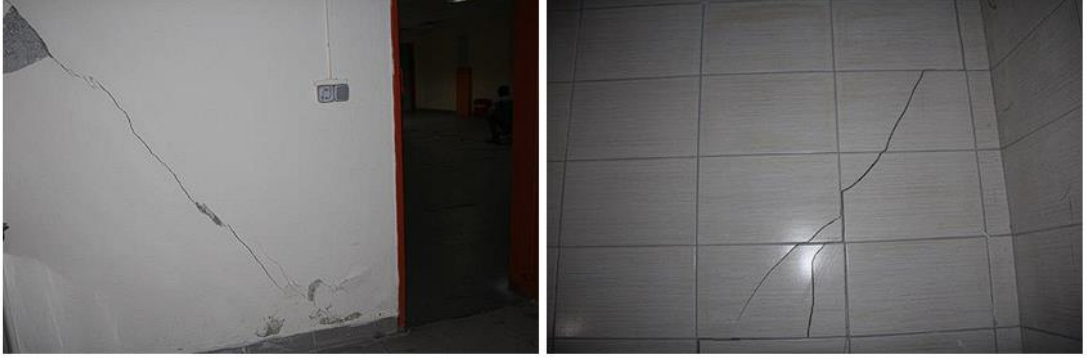
Yerinde yapılan gözlemsel incelemelerde bazı taşıyıcı olmayan elemanlarda (duvarlar, fayans ve kaplama elemanları) farklı geometrilere (diagonal, düşey) devam eden gözle görülebilir seviyede hasarlar tespit edilmiştir. Ayrıca taşıyıcı elemanlar (betonarme kolon, perde, kiriş) ile taşıyıcı olmayan iç duvarlar arasında kısmi çatlaklar gözlemlenmiştir. Bunların bazıları sadece kaplama ve sıvada, bazıları da dolgu duvar içerindedir. Bu hasarların türü, şekli ve dağılımı bina genelinde bir hareket olduğuna işaret etmektedir. Tarafımızca yapılan ilk değerlendirmede bu hareketin zemin yerdeğişmesi kaynaklı olduğu öngörülmekte olup kesin sonuç için detaylı bir zemin incelenmesi önerilmektedir.

Şekil 52. Taşıyıcı olmayan elemanlarda (duvarlarda) bulunan hasarlar

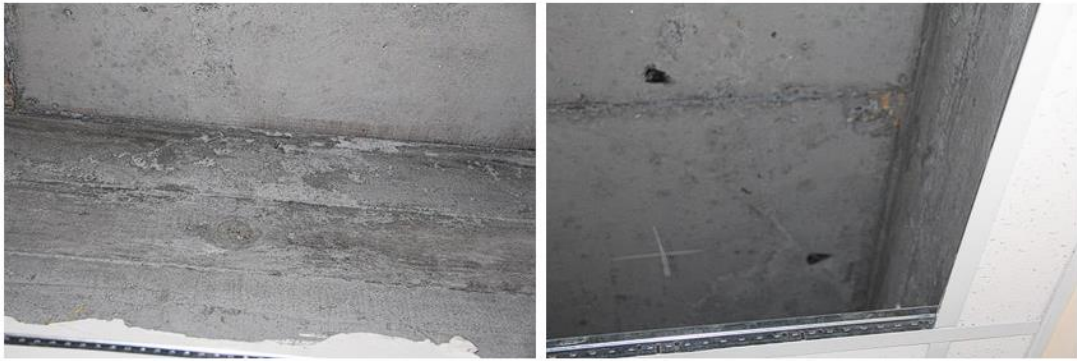
Şekil 53. Hasar olmayan taşıyıcı elemanlar ve birleşim bölgelerinden görüşler

Yerinde yapılan gözlemsel incelemelerde, yapının taşıyıcı elemanları (betonarme perde, kolon ve kiriş) ve birleşimlerinin büyük çoğunluğunda gözle görülebilir seviyede bir yapısal hasara rastlanılmamıştır. Sadece bir adet perde ve kirişte kısmi çatlaklar gözlemlenmiş olup, bu hasarların sıva tabakasında olma ihtimali söz konusudur. Sıva tabakası kaldırılarak daha detaylı inceleme yapılması gerekmektedir. Yukarı bahsedilen olası zemin yerdeğiştirmesi kaynaklı bina hareketinin yapısal elemanlara etkisi, yapı genelinde oldukça sınırlı seviyede kalmış olup yapısal elemanlar ve birleşimlerin büyük bir çoğunluğunda gözle görülebilir seviyede yapısal hasarlar mevcut değildir. Şekil 53'te hasar gözlemlenmeyen taşıyıcı elemanlar ve birleşim bölgelerinden örnekler verilmiştir.

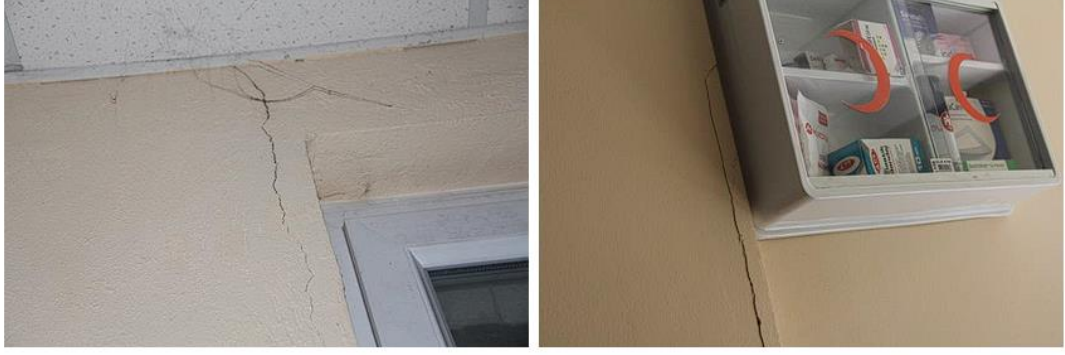
Şekil 54. Taşıyıcı elemanlarda gözlemlenen kısmi hasarlar

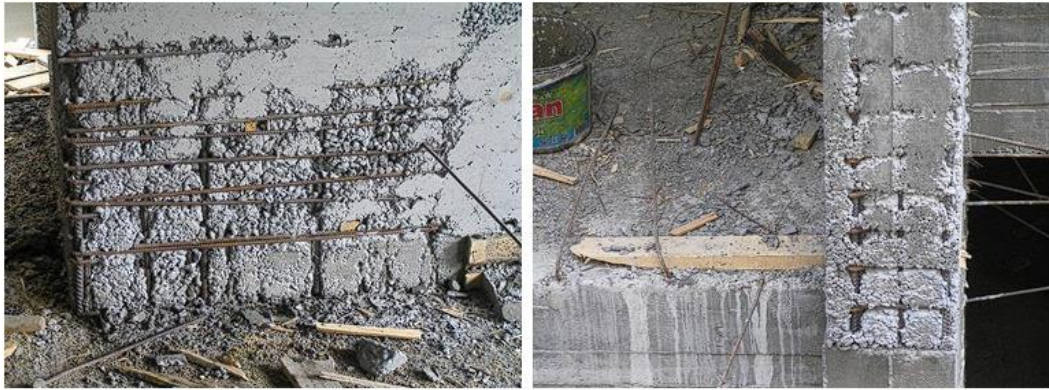
Tarafımıza yapının inşaat aşamasındaki fotoğrafları iletilmiş ve bu fotoğraflar incelendiğinde yapının inşası sırasında betonarme elemanlarda segregasyon hasarları, paspayı kusurları ve bazı kalıp hataları olduğu görülmüştür. İlgili kusurlar yerinde yapılan incelemeler kapsamında yapıdaki sıva ve kaplamalardan dolayı tespit edilememiştir. Yapıda bulunan segregasyon hasarları ve paspayı kusurları Şekil 55’te örnek olarak verilmiştir.

Şekil 55. Segregasyon hasarları ve paspayı kusurları

Segregasyon hasarı görülen betonarme elemanlarda iki ana onarım yöntemi bulunmaktadır. Segregasyon hasarının çok büyük olmadığı durumlarda “Beton Onarımı”, segregasyon hasarının fazla olduğu durumlarda ise elemanın yeni betonarme elemanlar ile “Güçlendirilmesi” yöntemi kullanılmaktadır. Söz konusu

yapıda segregasyon hasarı gözlemlenen elemanlarda “Beton Onarımı” yapılmasının yeterli olacağı düşünülmektedir. Beton onarımı için iki yöntem önerilmiş olup bu yöntemler aşağıda verilmiştir:

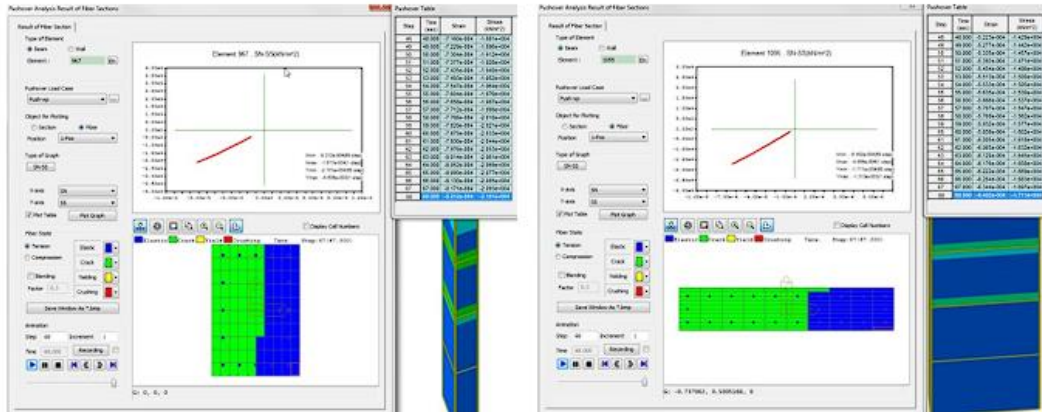
Şekil 76. Yapının performans noktasında 967 ve 1095 numaralı kolon kesitlerinin fiberlerinde meydana gelen şekil değiştirmeler

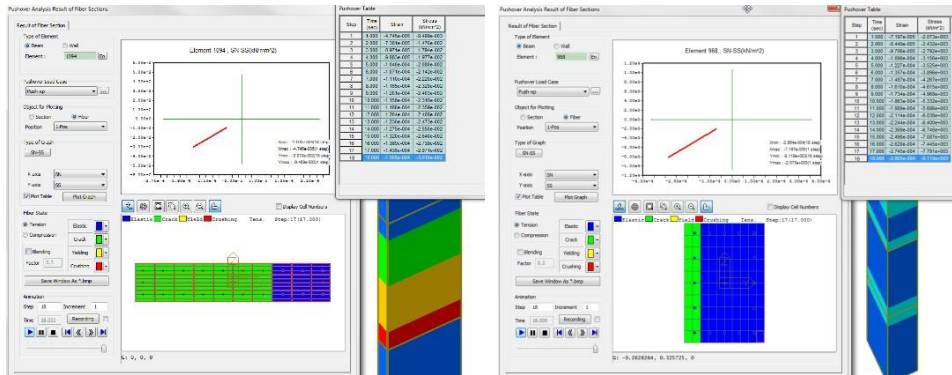
Şekil 80. Yapının performans noktasında 1094 ve 968 numaralı kolon kesitlerinin fiberlerinde meydana gelen şekil değiştirmeler
