KONUTA YENİ İŞLEV KAZANDIRMA PERA BÖLGESİNDE
MÜZEYE DÖNÜŞTÜRÜLEN KONUTLAR

YÜKSEK LİSANS TEZİ

Mimarlık Anabilim Dalı
Mimarlık Programı

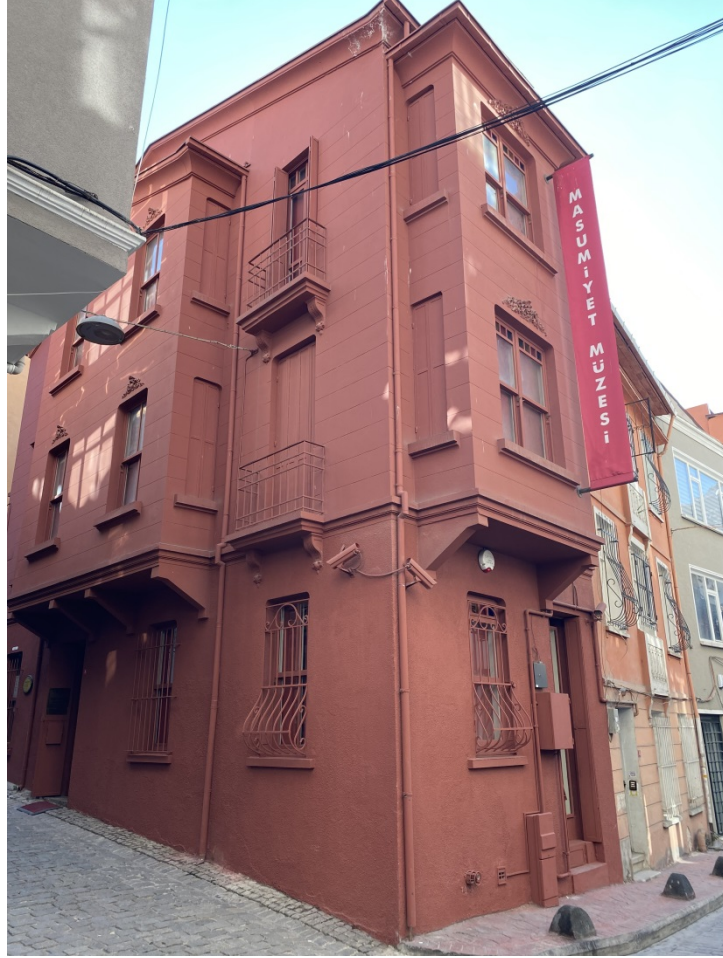
Şekil 10. Masumiyet Müzesinin Dış Cephesi

sağlamıştır. Bu şekilde bitişik nizam apartman tipleri arasında hava ve ışık almasıyla istisnai bir avantaj ve karakter kazanmış olmaktadır. Yapının 1. ve 2. katında çıkmalarda bulunmaktadır. Zemin ve 1. kat arasında kat silmesi vardır. Yapının rengi tarçın rengidir. Fransız balkonu ve pencere demirleri ile yağmur olukları bina aynı renk boyanarak bütünlük sağlamıştır.

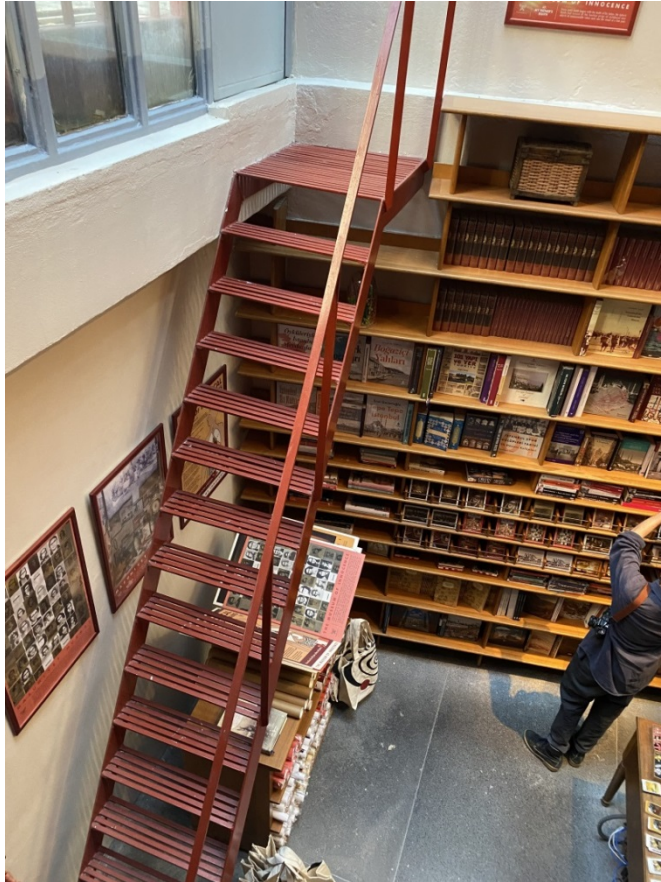
Ŗekil 15. M3zenin Kafesi

Yapıya daha sonrasında tasarlanan ve eklenen bahe b3l3m3n3n alt kısmında m3zeye ait bir kitap kafe bulunmaktadır. Burası m3zeye gelen ziyaretiler tarafından hem kitap alınabilecek hem de kısa s3relidenlenme b3l3m3 oluŖturma amali tasarlanmıŖtır. Bu kısma ulaŖım m3zeye ait merdivenle sađlanabilmektedir. Ayrıca bu kısım engelli bireylerin ziyareti aısından uygun koŖullara sahip deđildir.

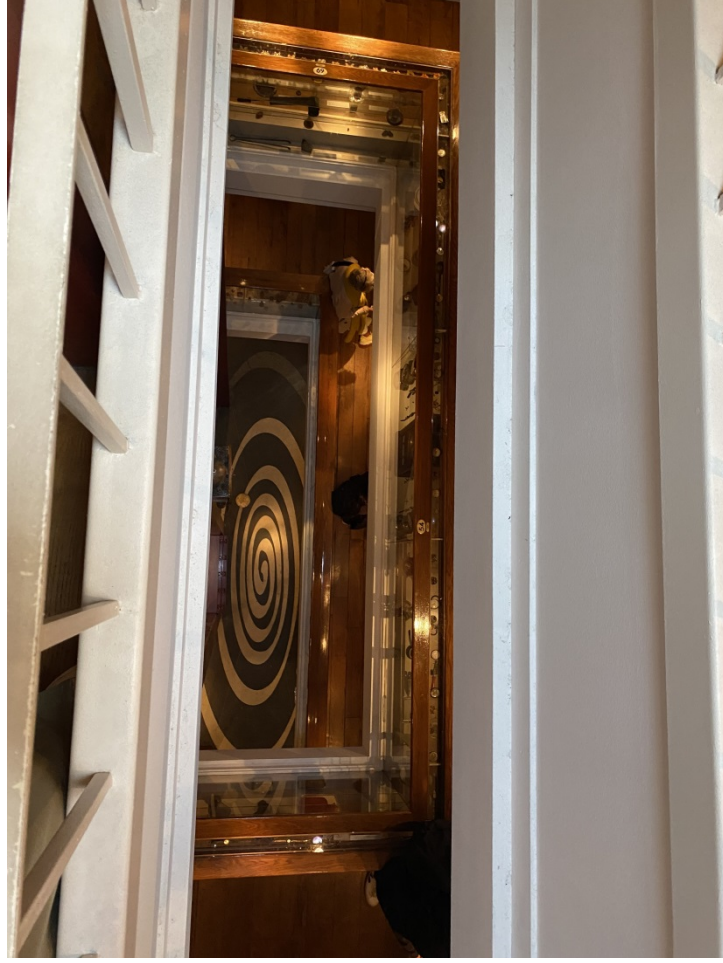
Şekil 18. Müzedeki Spiral Sonsuzluk

Yazar, katlar arasında sütun gibi devam eden bir boşluk oluşturmuş ve bu boşluğa döşemeye bakan spiral bir eleman yerleştirmiştir. Müzenin içindeki bilgilendirmelere göre bu spiral sonsuzluğu simgelemektedir (Sommer ve Erdem, 2015).

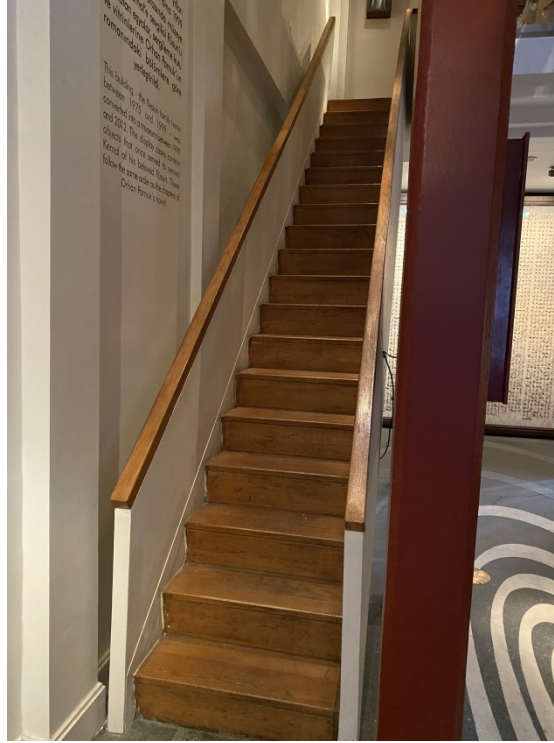
Şekil 19. Müzenin Merdiveni

geleceği için önem taşımaktadır. Bu nedenle de malzeme seçimini doğru ve işlevine uygun tercihler yapmak gerekmektedir. Teknolojinin de gelişmesi ile birlikte seçilen malzemeler farklılık göstermektedir. (Apaydın, 2007). Binaların yeni işlev kazanmasında önde gelen malzemeler demir, metal ve cam kullanımdır. Masumiyet Müzesi yapısının katları ahşap döşeme, duvarlarında koyu ahşap çerçeveli sergi vitrinleri, geri kalan duvarlarında açık renk boya, tavanlarında saten alçı boya kullanılmıştır. Merdiveni ahşap taşıyıcılı, aşağıda ve yukarıdan betonarme üzeri ahşap kaplamalı zeminlere oturmaktadır. Merdiven basamakları ve korkulukları ahşap, süpürgelik detayları ise lambri kaplamadır. Sergi hollerindeki korkuluklar ahşap çerçeveli malzemedir.

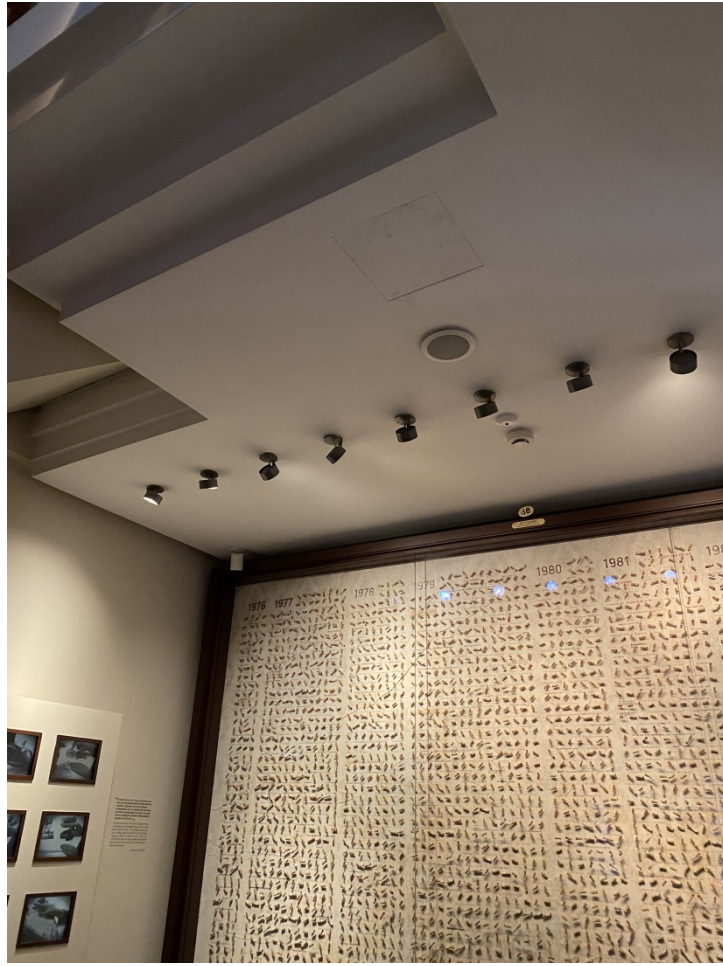
Şekil 20. Müzenin Aydınlatma Sisteminden Görünüm

Müze içerisinin aydınlatması serginin genel konseptine uygunluk göstermelidir. Düşey ve yatay bağlantı noktaları, sergi alanına girmeden önceki mekânlar olduğundan aydınlık düzeyi çok farklı olmamalıdır (Erdemir, 2014, s.10). Bu alanlarda, çekici ve zarif bir atmosfer sağlamak adına şeffaflık önemli bir maddedir. Bununla beraber koridorlardaki acil durum levhalarının da aydınlatmasına özen gösterilmelidir. Masumiyet Müzesi konut yapısında kullanılan ve yapının doğal ışığını sağlayan pencereleri kapatılarak tamamen yapay ışık kullanımı tercih edilmiştir. Müze de nesnelere olduğu kısımlarda daha güçlü diğer kısımlarda daha düşük ışıklar kullanılarak sergi daha cezbedici hale getirilmiştir.

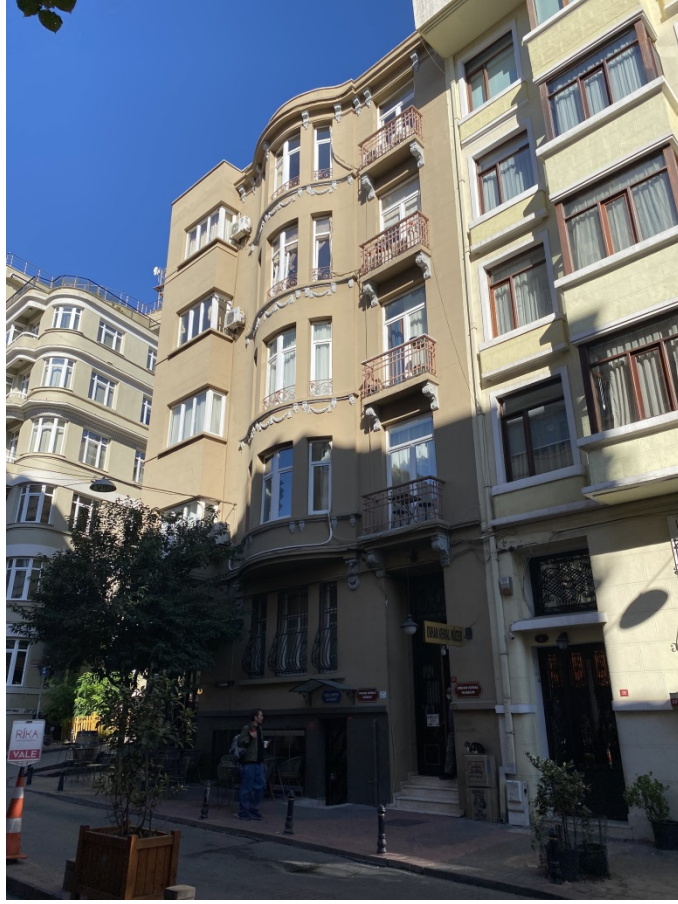
Şekil 23. Orhan Kemal Müzesi Dış Cephesi

ve kabarmalar görülmektedir. Binanın geneli incelendiğinde üst katta bulunan silmeler, cumbalardaki uzun dikey pencerelerin yer aldığı gözlenmektedir. Binaya bakıldığında giriş kısmı net bir biçimde görülmektedir. Giriş kapısının üzerinde daha küçük boyutlarda simetrik Fransız balkon kapıları ve altında destekleyen payandaları bulunmaktadır. Ön cephede ortada, kenarları ahşap pervazlı ve çift kanatlı pencere açıklıkları binaya hoş bir uyum sağlamıştır. Bu pencerelerin süslemeli ferforjelerinin olduğu gözükmemektedir.

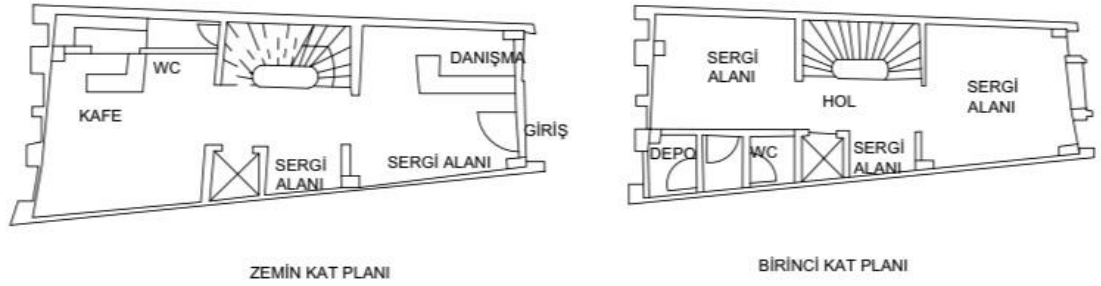
Şekil 31. Doğançay Müzesi Kat Planları

sergi salonları, en üst katta ise yönetim ofisi ve sanatçı Burhan Doğançay'ın odası bulunmaktadır (Akçe, 2011).

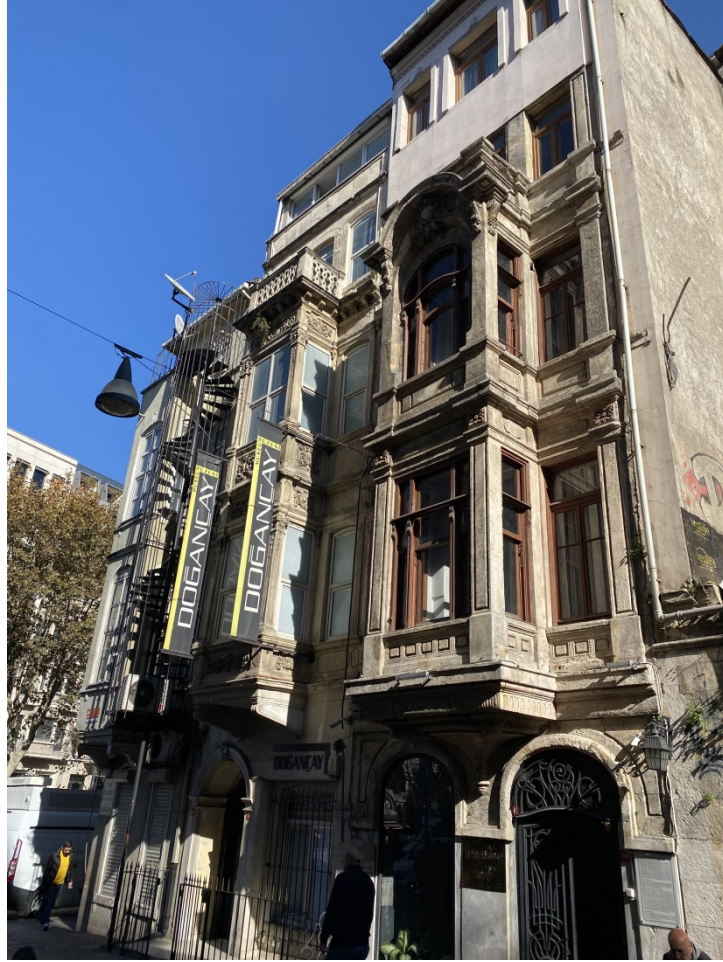
Şekil 32. Doğancılar Müzesinin Dış Cephesi

biçimde görülmektedir. Pencerelerin profilli pervazları ve denizlik altında süslemeler mevcuttur. Yapının cumbalarında bulunan asma filizleri, ritmik motifler ve kadın heykeli figürleri mimarın kişisel zevkin, estetik bir biçimde yansıtmaktadır. Geçirdiği dönüşüme rağmen detaylara bakıldığında yapının ait olduğu dönemi görmek ve okumak mümkündür. Bu bakımdan cephenin eklektik bir ifadesi olduğu söylenebilir.

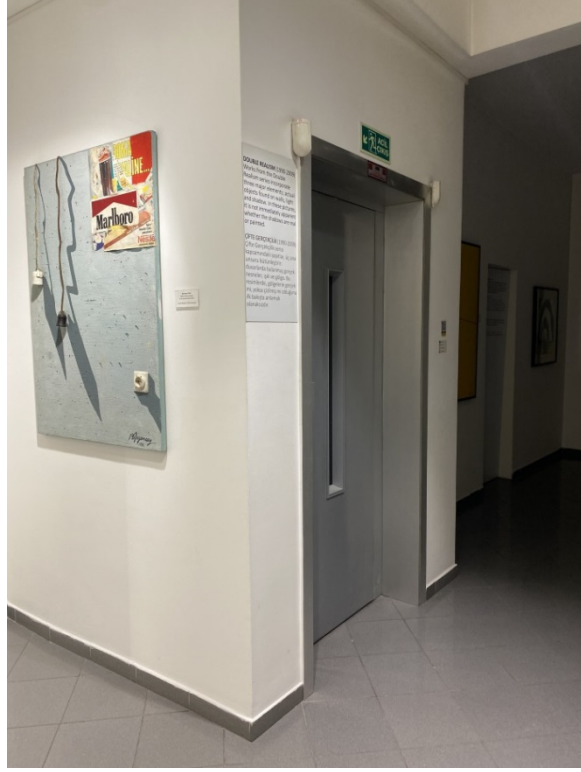
Şekil 35. Düşey Sirkülasyon -1-

Müzenin üst katlarına ulaşım merdiven asansör ile sağlanmaktadır. Binanın boyutları dar ve küçük olmasına rağmen sergilenen eserler akıcı ve düzenli bir sirkülasyon alanı ile sağlanmaktadır. Ziyaretçiler ile müze görevlileri aynı sirkülasyon alanını kullanmaktadır. Müze binası engelli bireylerin kullanımı için uygun ancak giriş katında bulunan oturma alanına merdiven ile geçiş sağlandığından engelli bireyler için erişim uygun değildir. Katlar arasındaki asansör kullanımı ve sergi katlarına ulaşım engelli ziyaretçiler için uygundur.

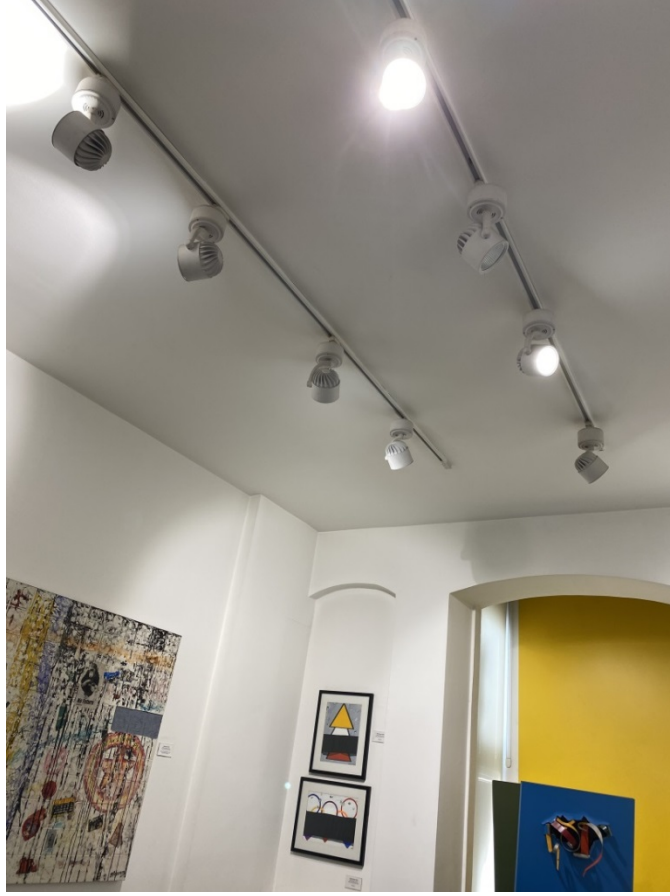
Şekil 36. Müzenin Aydınlatmasının Görünümü

Aydınlatma, sergilenen objeleri ziyaretçilerin kavramasında ve ortam ile bütünlük sağlayarak atmosferin hissedilmesinde en etkili yollardan biridir. Müzelerde önemli tasarım ölçütlerinden biri de aydınlatmadır. Doğançay Müzesi içerisinde, sanat eserlerini güneş ışınları ve doğal aydınlatmanın yıpratıcı etkisinden koruyabilmek adına pencere açıklıkları panel ve perde ile kapatılmıştır. Yapay aydınlatma ögesi olarak tavanda şerit şeklinde floresan aydınlatmalar kullanılmıştır (Bektaş & Yalçınkaya, 2020). Müzedeki prizler kapatılmamış açıkta bırakılmıştır.

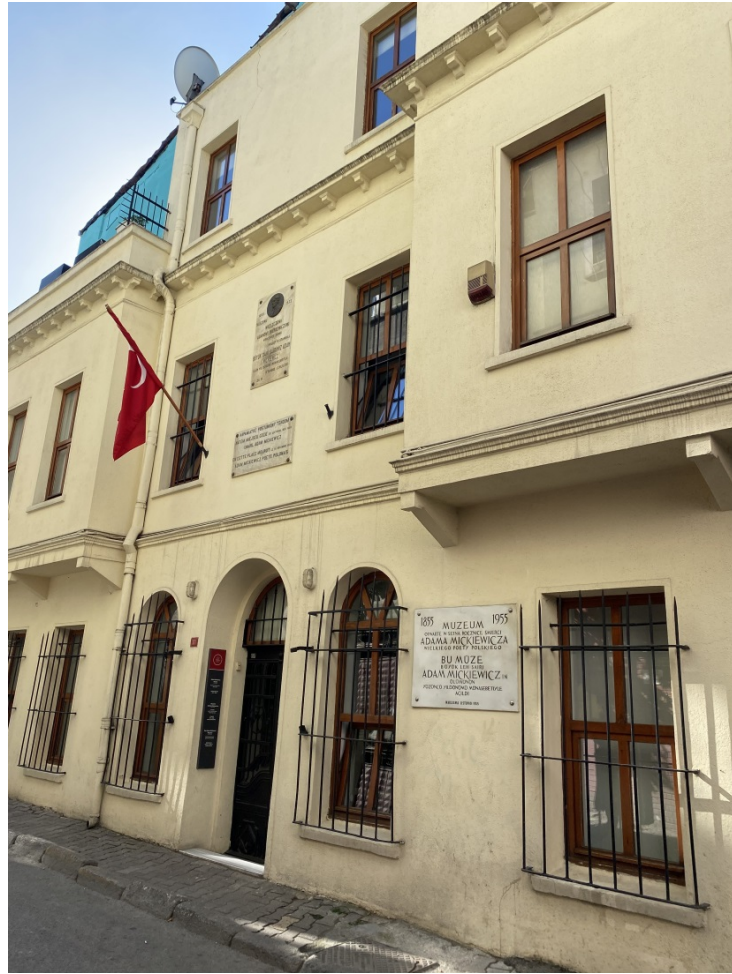
Şekil 39. Adam Mickiewicz Müzesinin Dış Cephesi

& Yalçınkaya, 2020). Konuttan müzeye dönüştürülen yapı 1955 yılında açılmıştır. Yapının hem Tatlı Badem sokak hem de Serdar Ömerpaşa caddesine bakan cepheleri bulunmaktadır. Sokak boyunca devam eden kat silmelerinin lineer ve simetrik olarak konumlandığını görebiliriz. Bina simetrik biçimde ikiye ayrılmış ve müzenin girişi yapının tam ortasındaki akstan sağlanmaktadır. Giriş alanının dış cephesinde kapı üstü ve yanındaki iki pencere üstünde kubbe görünümü vardır. Bu bina girişini estetik bir biçimde ifade etmiştir. Binanın geneli incelendiğinde ise sağ ve soldaki çıkmalar dikkat çekmektedir. Yine bu çıkmaları destekleyen küçük payandaları görülmektedir. Bu çıkmaları daha yakından incelendiğinde kat silmeleri görülmektedir. Kat silmeleri cepheye hareket katmıştır. Bu çıkmaların altında küçük payandalar bulunmaktadır. Üst kısımlarda yine sık aralıklarla bu payandaların daha küçük boyutluları olarak devamı bulunmaktadır.

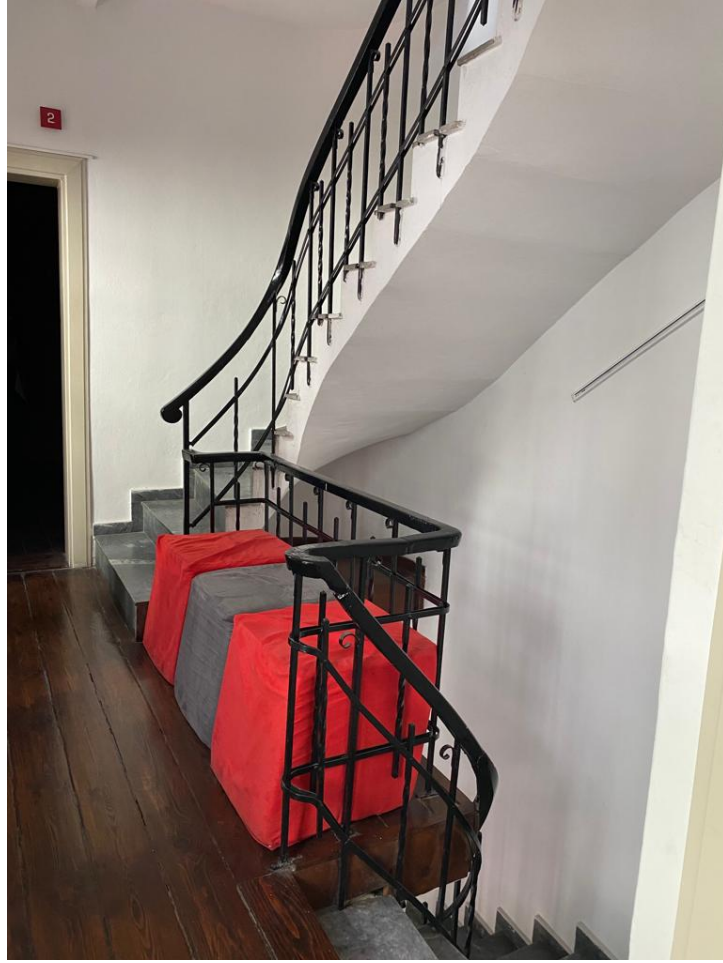
Şekil 42. Düşey Sirkülasyon

Müze yapılarında sirkülasyon alanları dolaşım ve sergileme alanlarının daha görünebilmesi açısından önemlidir. Ancak işlev değişikliği yapılan yapılarda yeni işleve uyum sağlama bir takım eksiklikler olabilir. Bu bakımdan Adam Mickiewicz müzesinde koridorlar muhafaza edilmiştir. Yapıda asansör yoktur. Müzeyi gezebilmek için koridor ve holler kullanılmaktadır. Müze akıcı ve yönlendirici bir sirkülasyon sistemine sahiptir.

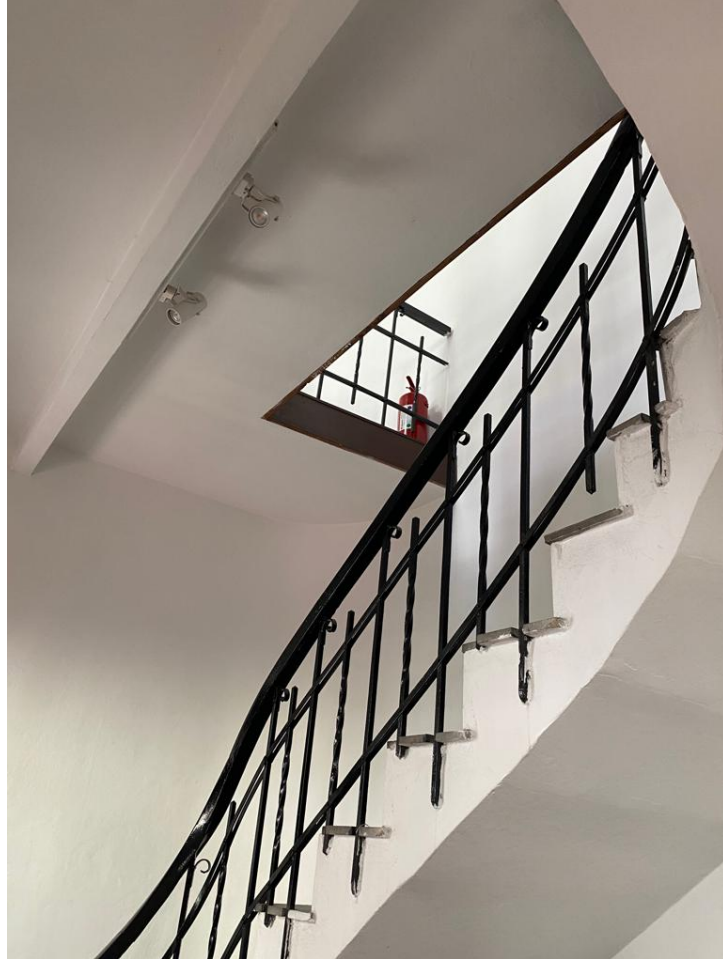
Şekil 43. Merdivenin Malzeme Görünümü

pencerelerin denizlikleri ve söveleri ahşaptır. Yapının her iki sokağa bakan cephelerinde sıva ve boya kullanılmıştır. Yapının merdiveni ise betonarme taşıyıcılı, altta ve üstte betonarme kirişli döşemelere oturan, mermer kaplama, demir malzeme korkuluklu ve süpürgeliği mermer kaplamalı ve duvara bağlantılıdır. Ayrıca yapıdaki tüm kapı boşlukları, kapılar ve pencereler ahşaptır.

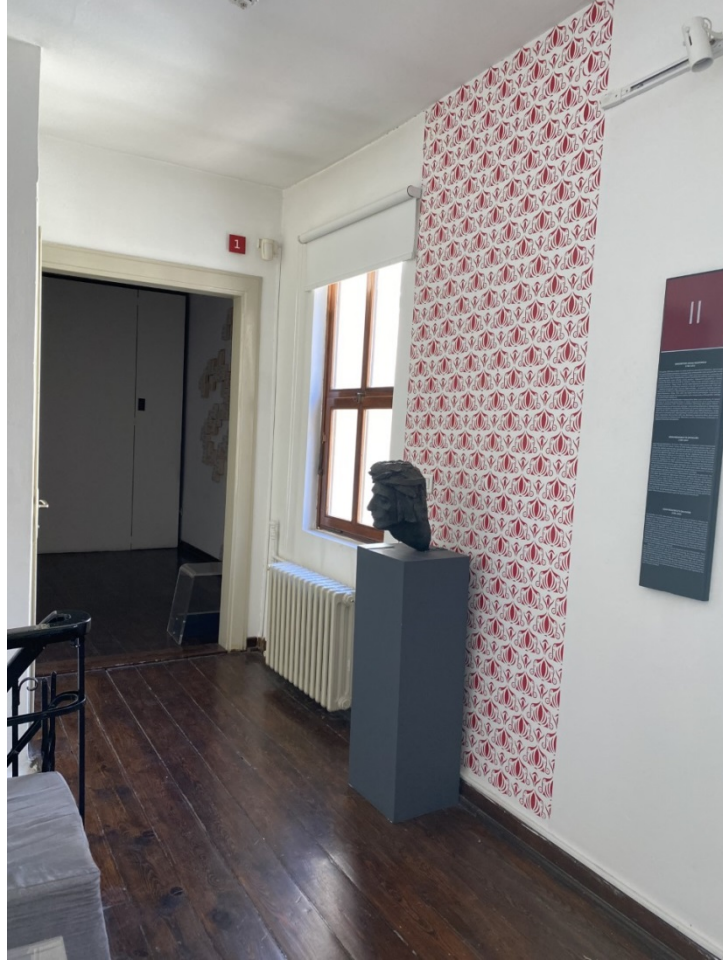
Şekil 44. Koridordaki Pencereleer

Aydınlatma, müze yapılarında sergilenen nesnelere ön plana çıkarıp vurgu yaparak ifadeyi en net biçimde destekleyen bir çalışma alanıdır. Adam Mickiewicz Müze binasında koridor pencereleri haricindeki tüm pencereler kapatılmıştır. Mekanların aydınlatması, yapay ışık kaynakları ve az miktarda doğal ışık kullanımı ile sağlanmıştır.
