**TARİHİ KAGİR YAPILARDA METAL ELEMANLARIN BİNA  
STRÜKTÜR SİSTEMİNE KATKISINI; BEŞİKTAŞ İLÇESİ ORHANIYE  
KIŞLA CAMİSİ ÖRNEĞİNDE İNCELENMESİ**

**YÜKSEK LİSANS TEZİ**

**OKAN HASTÜRK**

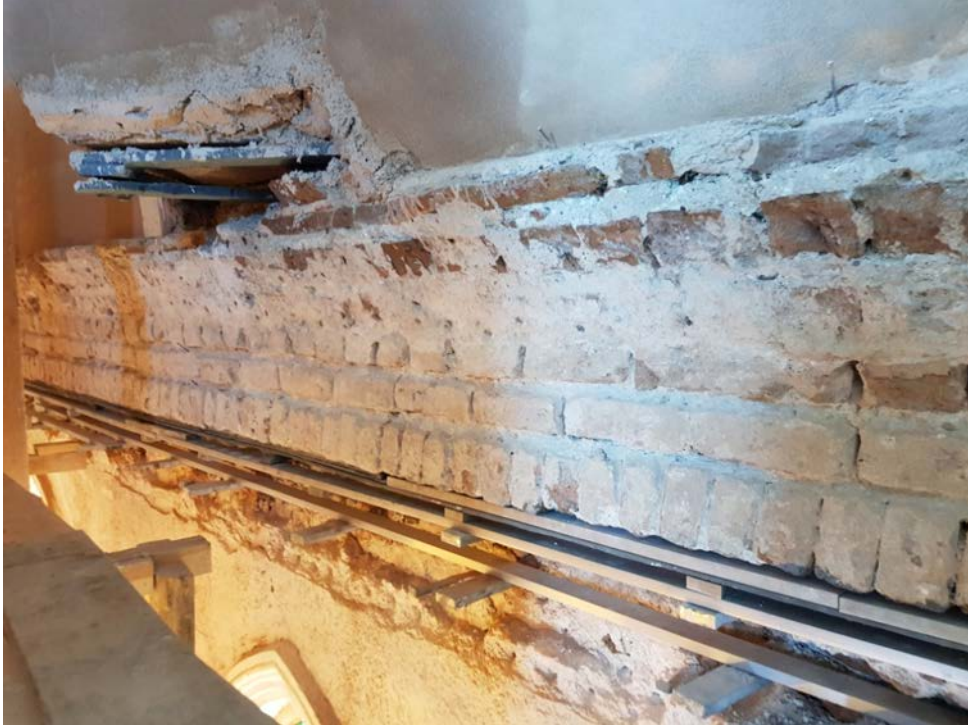
**Şekil 5.9:**Orhaniye Kışla Cami, taş blok altındaki demir lamaların konservasyonu, Taksim Yapı Mimarlık,2019

2015- 2019 restorasyonu kapsamında tromp kemerlerinin üzengi taşının altında yer alan üçgen formlu metal aksamda yapılan hasar tespit çalışmalarında dövme demir yüzeylerde korozyon etkisi görülmüşse de bu lamaların et kalınlığı fazla olduğu için kesitlerinde ciddi boyutta bir azalma tespit edilmemiştir. Fakat daha alt kotta yer alan sarkıt şeklindeki süsleme ögesinin kalıbını oluşturan metal kenet ve iskeletin ileri safhada korozyona ve buna bağlı olarak hacim kaybı gözlemlenmiştir. Tespit edilen tüm bu bozulmalar ve mevcut hasarlar rölöveye ek olarak çizim üzerinde ayrıntılı olarak gösterilmiştir. Buna göre yukarıda belirtilen yapının taşıyıcı sistem raporlarında belirtilen müdahale yöntemleri; şantiyede yapılan idari toplantı sonucunda alınan kararlar doğrultusunda uygulanmıştır.

İlk olarak tromp kemerlerinin üzengi taşlarının altında yer alan üçgen formlu dövme demir lamaların yüzeylerinde yer alan korozyon tabakası tel fırçalarla yüzeyden uzaklaştırılmıştır. Yapılan bu mekanik temizlik sonrası tüm yüzeylere antipas koruyucu boya sürülmüştür. Sarkıt şeklindeki süslemelerini taşıyan metal aksamda mevcut ciddi yüzey ve kesit kaybı nedeni ile paslanmaz metal elemanlar ile değiştirilerek yenilenmiştir.

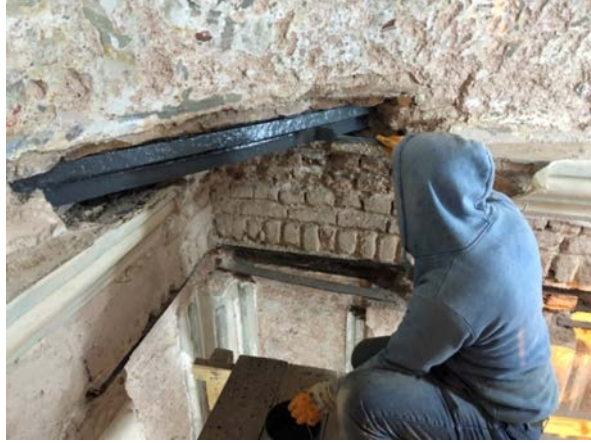
**Şekil 5.17:**Tromp altında yer alan metal elamanlara mekanik temizlik sonrası koruyucu antipas sürölmesi

2015- 2019 restorasyonu kapsamında tromplarını yüzeyinde duvar köşelerinin üzerinde yer alan dövme demir metal aksamda yapılan hasar tespit alışmalarında korozyonun yoğun olduėu bölgelerde demir yüzeyinde katmanlar arası açılmalar ve kesit kaybı tespit edilmiştir. Bu bozulmalar rölöveyeek olarak izim üzerinde ayrıntılı olarak gösterilmiştir. Buna göre yapının taşıyıcı sistem raporlarında belirtilen müdahale yöntemleri; şantiyede yapılan idari toplantı sonucunda alınan kararlar doğrultusunda uygulanmıştır.

İlk olarak 4 x 4 cm lik kesiti iyi durumda olan demir lamaların mekanik temizliėi yapılp yüzeylerine antipas sürölerek yerinde korunmuştur. İleri derecede korozyona uğramış ve malzeme kaybı oluşan demir levhalar ise aynı ölçülerde 316 (1.4401) paslanmaz elik lamalar ile deėiştirilmiştir.

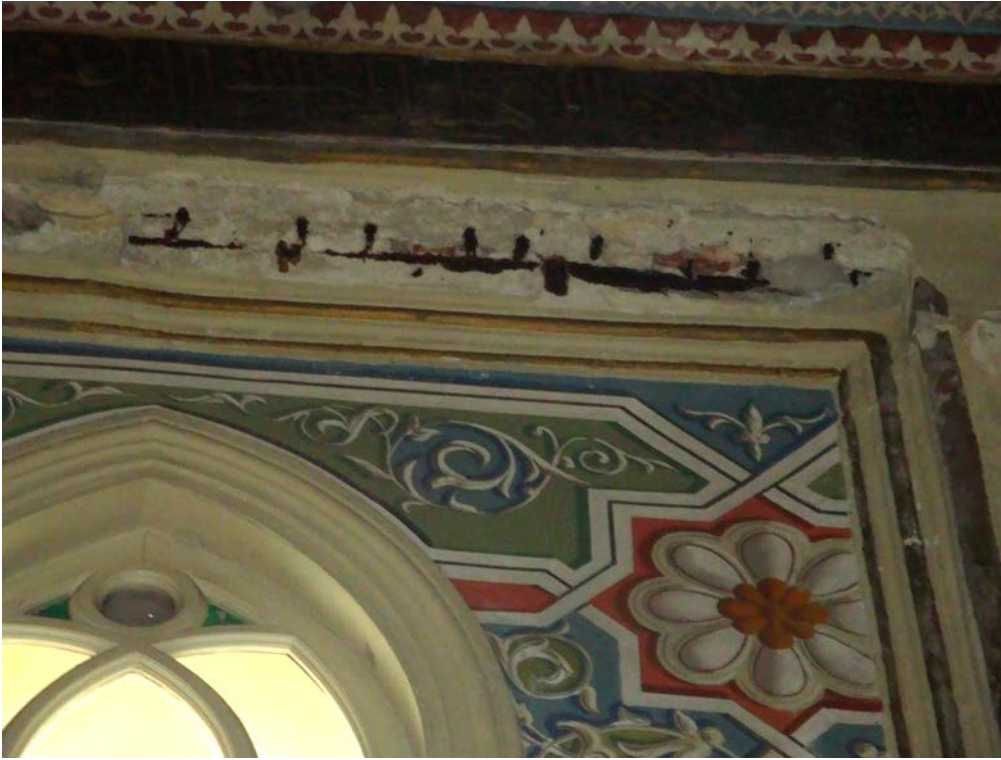
Restorasyon öncesinde rölöve ve hasar tespit çalışmalarında caminin kuzeydoğu beden duvarlarının iç tarafında cephenin sol aksında, üst kotta sıvanın hemen altında korozyona uğrayan yatay demir aksamın, meydana gelen hacim değişikliği nedeni ile sıva ve bezemelerde dökülmeler oluşturduğu görülmüştür.

Şekil 5.23: Harim mahalinde sol üst kotta korozyona uğrayan demir aksam, mevcut durum, 2014

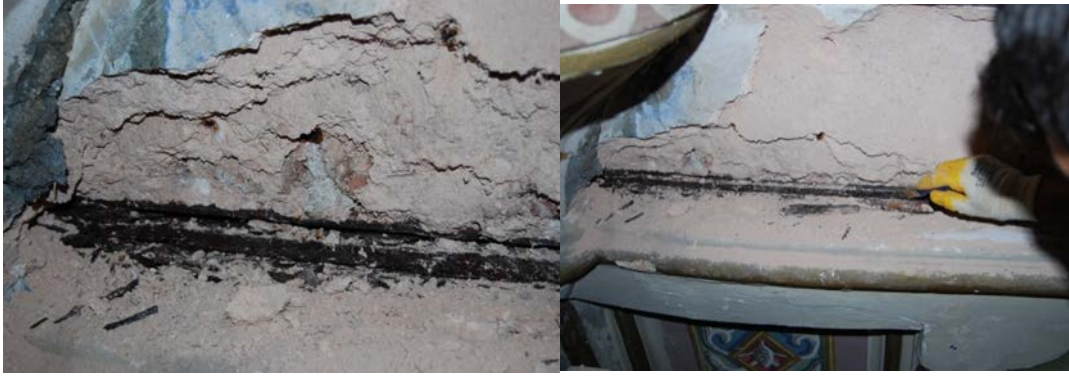
Duvar içine cephe boyunca yerleştirilen dövme demir gergiler veya demir çekme elemanlarının korozyona uğramaları nedeni ile ortaya çıkan genleşme sonucu bu elemanlar eğilmiş ve ciddi malzeme kaybının olduğu gözlemlenmiştir. Bu durum aynı zamanda duvar düzlemine dik olan, çift taraflı konsol metallerin eğilmelerine neden olmuştur. Daha önceki bu eğilmeler nedeni ile duvar ve metal elemanlar arasında oluşan boşluklara yine metallerin sıkıştırıldığı, bu yolla tuğla dışın düşey hareket yapmasının engellenmeye çalışıldığı anlaşılmıştır. Ayrıca iki gerginin arasında yer yer ahşap dikdörtgen destek elemanların düşey olarak yerleştirildiği görülmüştür.

**Şekil 5.27:**Korozyona uğrayan ve ciddi kesit kaybı oluşan metal elemanlar, 2017

Buna göre; korozyon nedeniyle oluşan genleşme nedeni ile eğilen ve yine korozyon nedeni ile ileri derecede malzeme, kesit kaybına uğramış demir elemanlar çürütülerek yerlerinden çıkarılmış ve aynı boyutlarda 316 (1.4401) paslanmaz çelik lamalar ile değiştirilmiştir. Yerinde korunması gereken özgün demir gergilerde ise Mekânîk temizlik yapıldıktan sonra metal yüzeye koruyucu antipas sürülerek uygulama tamamlanmıştır.

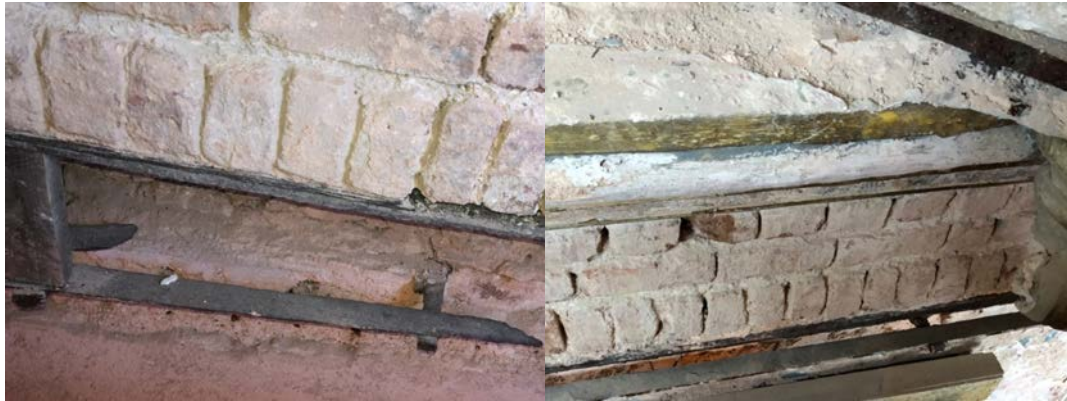
**Şekil 5.28:** Raspa sonrası açığa çıkartılan kuşaklama sistemi, 2017

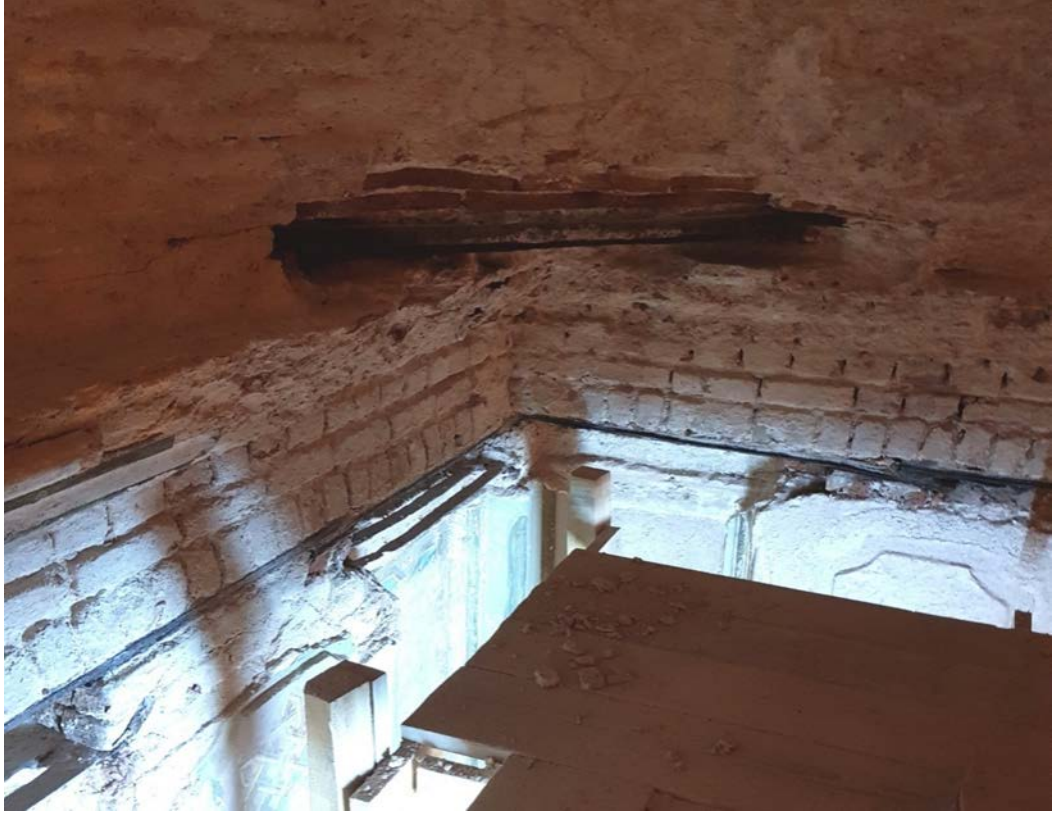
Şekil 5.33: Silme kuşağı altında ortaya çıkarılan demir kuşaklama ve tromp altı metal aksamlar, restorasyon sırasında, 2015

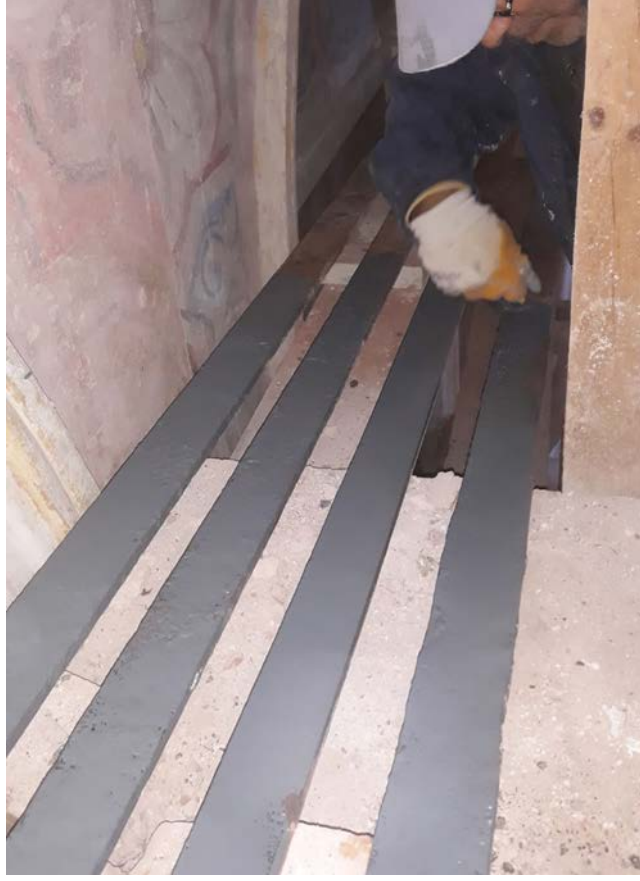
**Şekil 5.35:**Silme altındaki hasarlı ve korozyona uğramış demir lama ve gergilerin çürütülerek yerinden çıkarılması ve Mekânîk temizlik sonrası koruyucu antipas sürülmesi

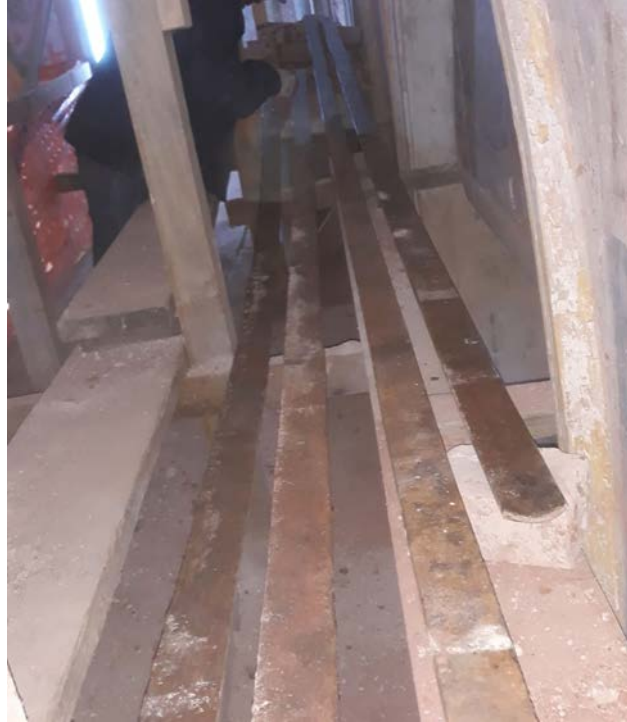
**Şekil 5.36:**Silme altındaki korozyona uğrayan demir lama ve gergiler

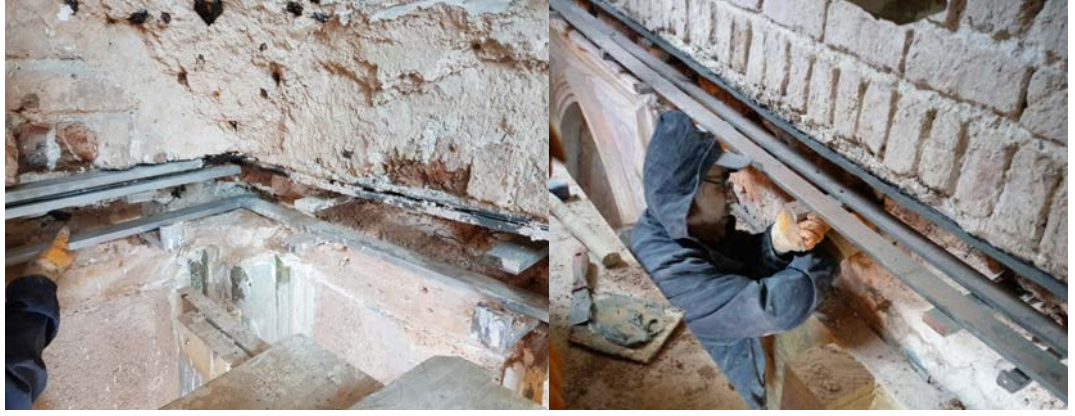
**Şekil 5.37:**Silme kuşağı altında ortaya çıkarılan demir gergilerin konservasyon sonrası yerine yerleştirilmeleri

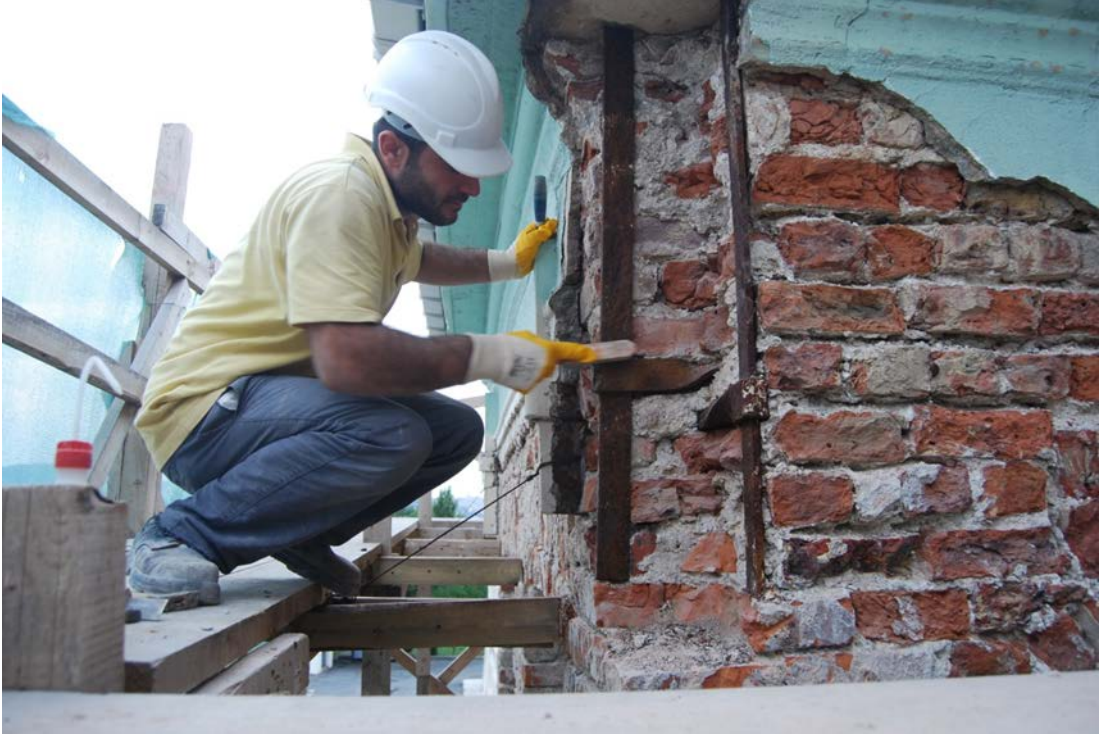
Şekil 5.45:Cephelerdeki korozyona uğrayan metal elemanların Mekânîk temizliğinin yapılması

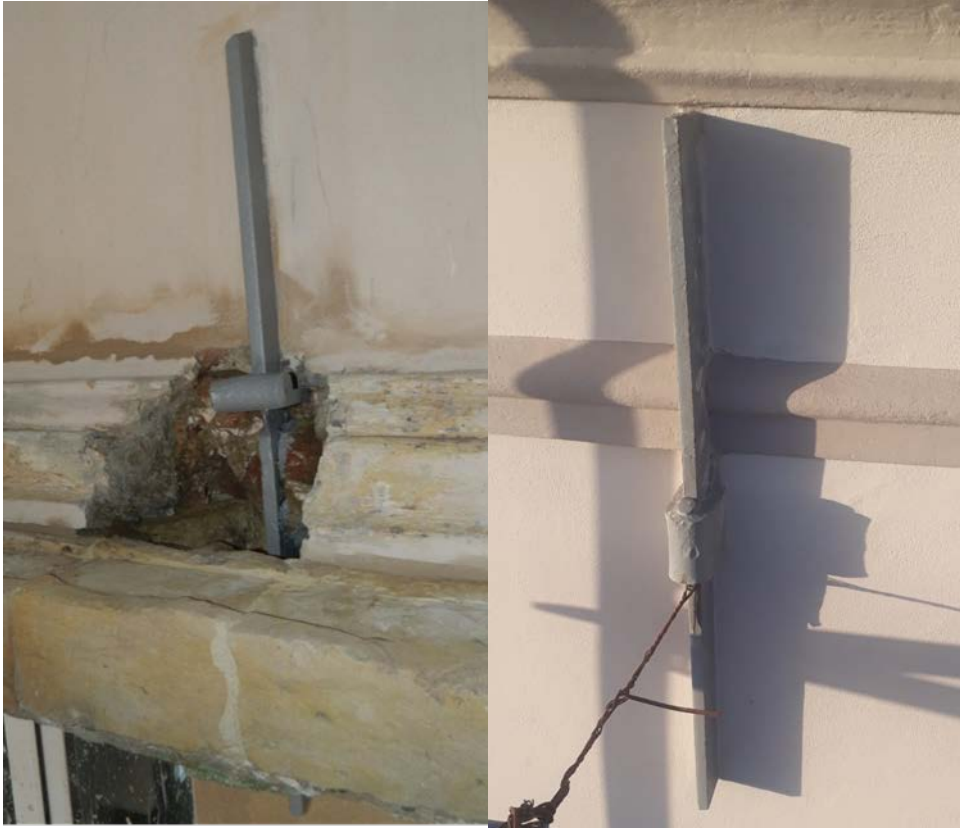
Şekil 5.46:Cephelerdeki metal elemanlara Mekânîk temizlik sonrası koruyucu antipas sürülmesi

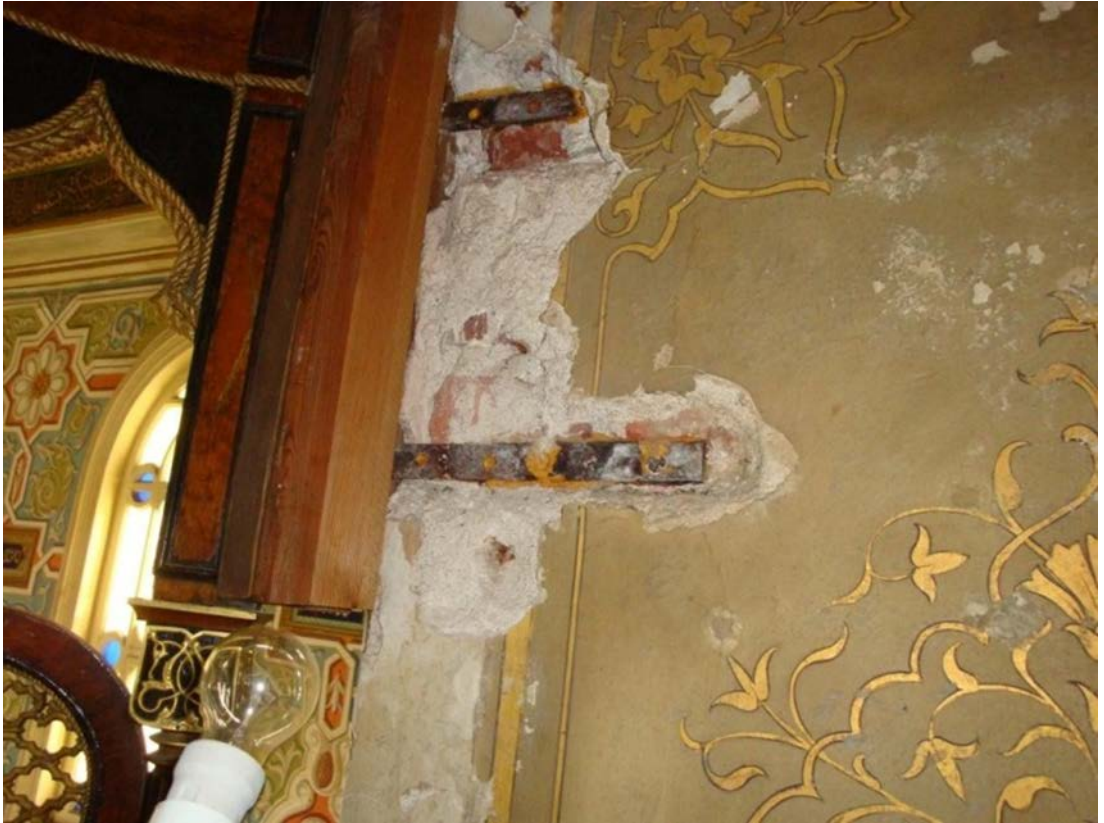
Orhaniye Kışla Camii Mahfil katında ve Hünkâr dairesi duvarlarında restorasyon öncesinde rölöve ve hasar tespit çalışmalarında duvarların kalemîşi bezemeli ve sıvalı yüzeylerinin hemen altında korozyona uğrayan metal elemanların genleşmesi sonucu sıva ve bezemelerde dökülmeler olduğu tespit edilmiştir. Bu metal elemanların bir kısmının onarım amacı ile yapıldığı tespit edilebilmektedir. Örneğin mahfil katında iki duvarın birleştiği köşede yükseklik boyunca yaklaşık 1.0cm genişliğinde ayrılma çatlağı meydana gelmiştir. Bu duvarın karşı tarafında ise harime bakan cephe bölme duvarında dökülen kalemîşi bezemeli yüzeylerin hemen altında metal U kenetler ile tuğla örgü duvar yüzeyinde oluşan ayrılmayı stabilize etmeye yönelik bir onarım olduğu düşünülmektedir.

Şekil 5.48: Mahfil katında yer alan Hünkâr mahfilinin duvar birleşim yerlerinde metal elemanlarda korozyon, duvarda çimento harcı ile yapılan onarım, 2015

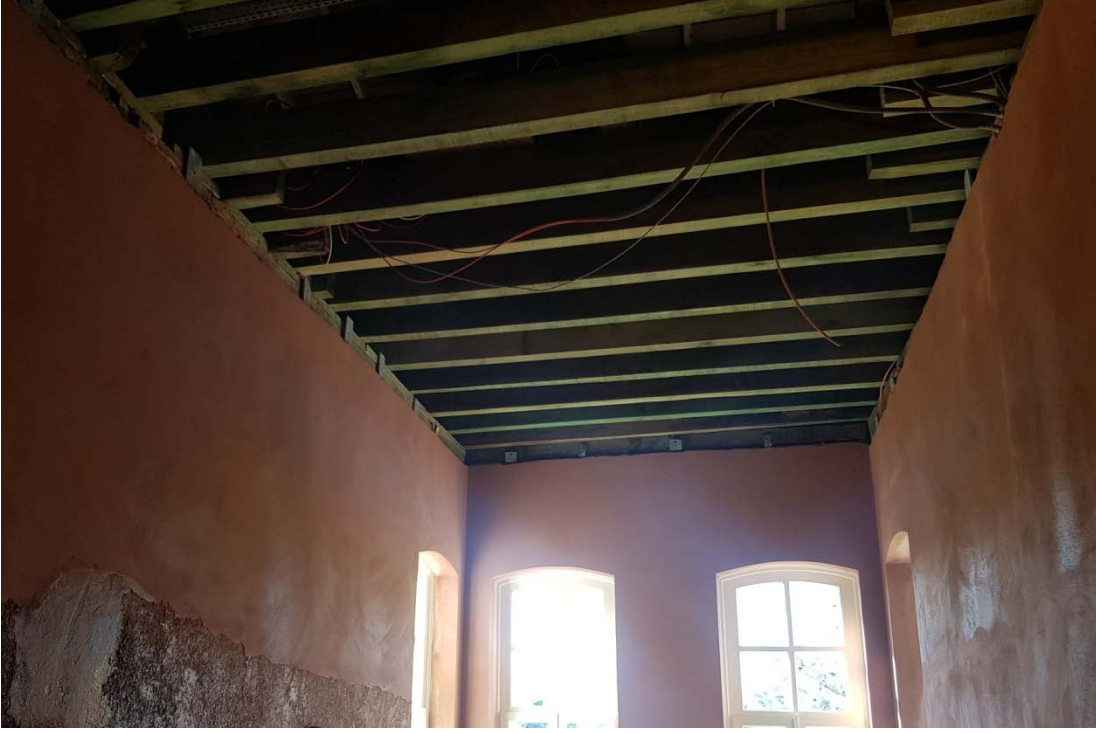
**Şekil 5.84:** Ahşap döşemelerin ve metal elemanların konservasyonu sonrası

Ahşap döşemede uzmanlarca yapılan incelemede döşeme sisteminde ahşap taşıyıcı sistemi oluşturan döşeme, dikme ve kirişlerinde mantarlaşma, çürüklük oluşumu ve ahşap taşıyıcı sistem elemanlarında önemli derecede sehimlerin oluşmadığı saptanmıştır. Ahşap döşemelere uzmanlarca hazırlanan teknik rapor doğrultusunda müdahale edilmiştir. Bunagöre; eğilme dayanımının azaldığı ahşap kirişler yenilenerek değiştirilmiş ve 316 kalitesinde paslanmaz çelik levhalar kullanılarak güçlendirilmiştir. Ayrıca korozyona uğrayan metal kenetlerin Mekânîk temizliği yapıp koruyucu antipas sürülerek konserve edilerek yerinde korunmuştur.

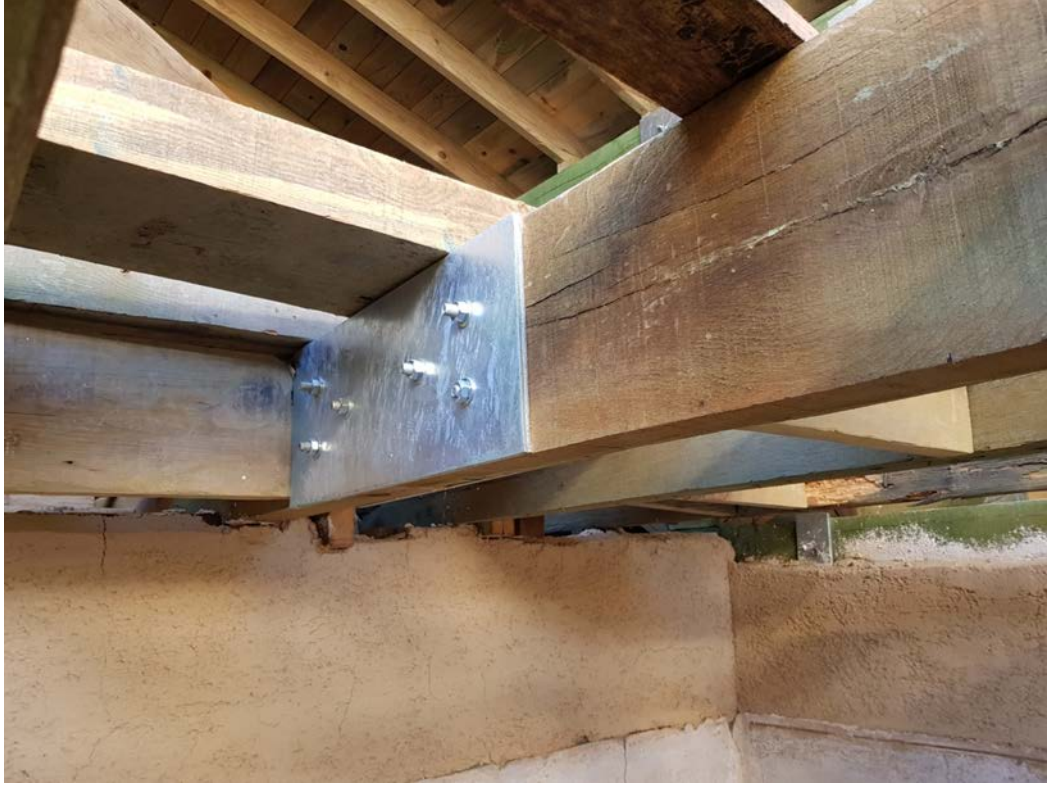
**Şekil 5.87:** Ahşap döşemelerin paslanmaz levhalar ile güçlendirilmesi
